平定高速公路崆峒西出入口加油站建设 项目竣工环境保护验收监测报告表

平中环科字〔2017〕第62号

建设单位:中国石油甘肃平凉销售分公司

编制单位:平凉中兴环保科技有限公司

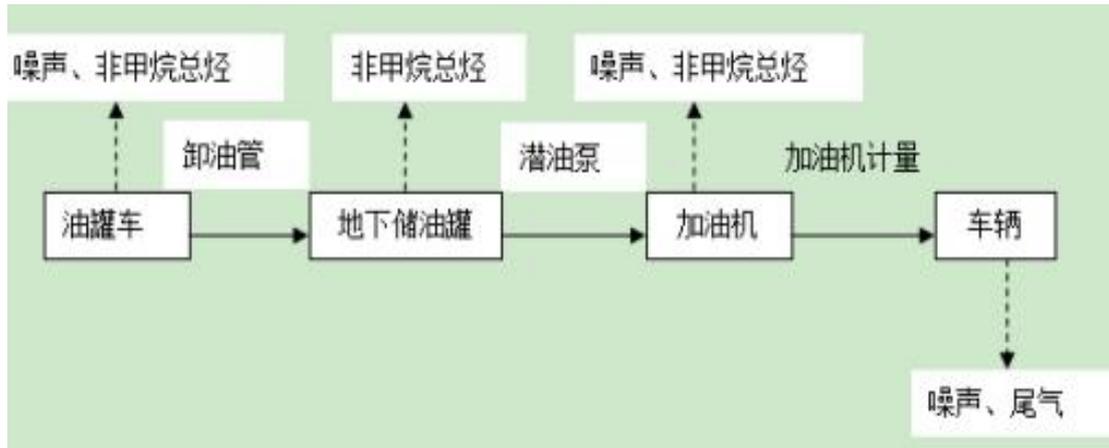
主要工艺流程及产物环节：

生产工艺流程简述：

建设项目设计采用成熟的密闭式卸油、地埋罐贮存、计算机程控输出方式，技术可靠、工艺合理。首先油槽车将汽油（柴油）运至该加油站，贮存于埋设于地下的油罐中，槽车卸油通过软管快速接头与地下卧式油罐进油管连通，通过自流方式将油品装入油罐，汽、柴油在贮罐内为常压储存。罐内油品经工艺管道、加油机（内置潜油泵）加入各加油车辆油箱内。

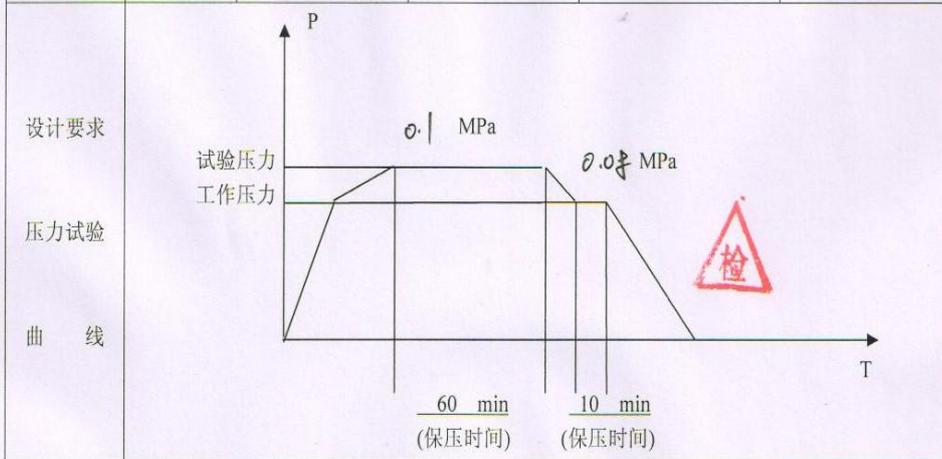
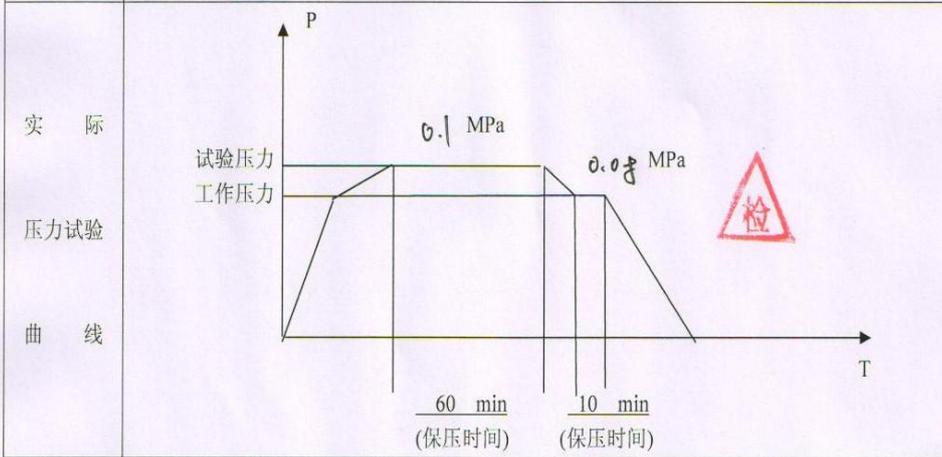
压力试验检验报告

试压部位	整体	试验日期	2016.8.18	产品名称	SF-40KL-5-2016-0176
压力表精度等级	1.6	压力表量程	0-0.25MPa	压力表检定日期	2016/4/19
压力表编号	1	压力表表盘直径 mm	100	试验介质	水
氯离子含量	16.5mg/L	环境温度℃	34	介质温度℃	30

- 本产品经 0.1 MPa 试验
- 1、在受压元件金属壁和焊缝上没有水珠和水雾;
 - 2、当降到工作压力后胀口处不滴水珠;
 - 3、水压试验后, 没有发现残余变形;
